Catástrofe del Airbus 321 en el Sinaí: queda una sola hipótesis

By Mondialisation.ca

Global Research, November 13, 2015

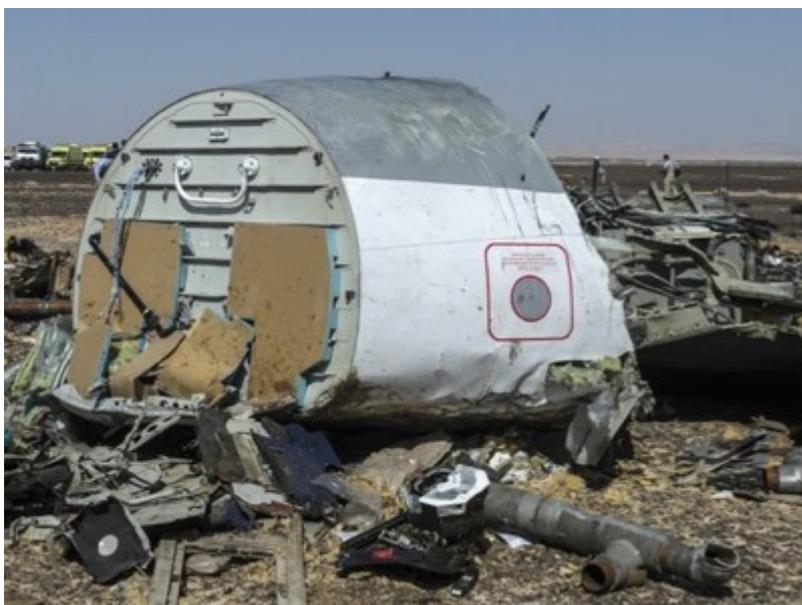
Los investigadores rusos han trasladado hasta Egipto un complejo equipamiento para realizar el análisis de los restos internos y externos del avión siniestrado. Ese equipamiento permite detectar e identificar los rastros de explosivo mediante el uso de un aerosol, cuyo nivel de sensibilidad es de hasta 20 nanogramos. Si en la solución del test aparecen tonos de matices pardo-violeta, hay rastros de TNT; si hay un precipitado naranja, se trata de Tetryl o de otro explosivo del grupo A (TNB, DNT, ácido pícrico, etc.). El sistema ruso consta de un conjunto de tests separados para los explosivos del grupo B. De esa manera, la aparición en la solución de un tono de color rosa indica la presencia de rastros de dinamita, nitroglicerina, RDX, PETN, SEMTEX o de nitrocelulosa. Si las reacciones químicas no identifican la presencia de explosivos del grupo A o B, el test verifica automáticamente si existen rastros de compuestos que contengan nitratos inorgánicos, cloro, bromo o peróxido, sustancias utilizadas en la preparación de explosivos de tipo artesanal (ANFO).

El diario egipcio *Almasry Alyum* publicó una declaración del equipo de investigadores que señala que no han encontrado rastros de explosivos ni en los restos del A321 ruso que se estrelló en la península del Sinaí ni en las muestras de tejidos recogidas de los cuerpos de las víctimas. Por consiguiente, la hipótesis divulgada por los funcionarios británicos que afirmaban que la caída del avión fue causada por la explosión de una bomba a bordo del aparato, hipótesis supuestamente derivada de la interceptación de una conversación entre dirigentes del Emirato Islámico, resulta falsa.

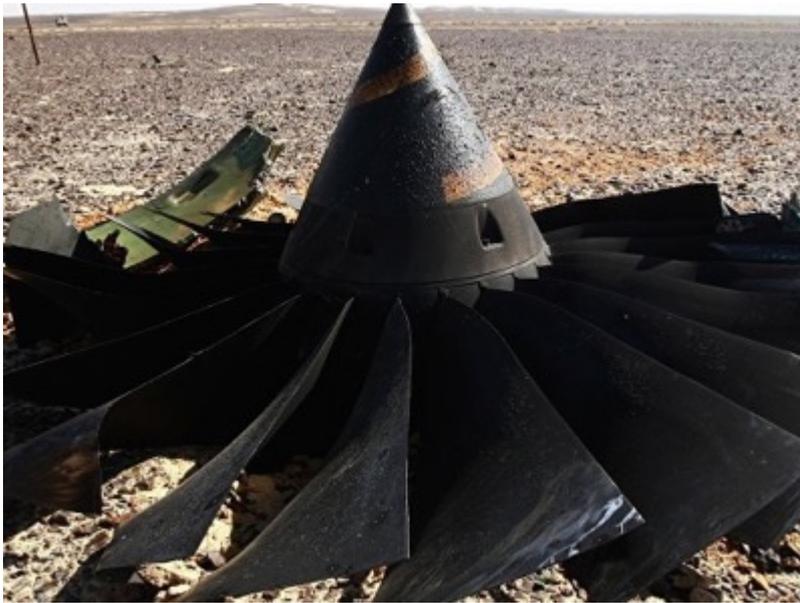
aire ya que las ojivas de esos misiles contienen TNT, sustancia no hallada en los restos del avión. También hay que descartar la hipótesis de la explosión de un motor ya que los álabes o paletas de las turbinas del avión fueron halladas intactas [Ver imagen].

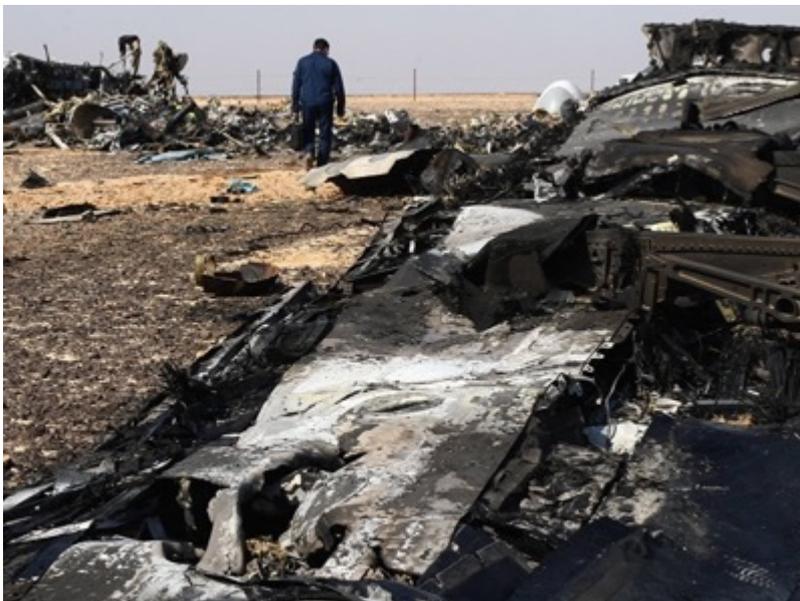
Lo mismo sucede con la hipótesis de la explosión de uno de los tanques de carburante ya que estos están situados en las alas del avión y la explosión de uno de ellos habría desprendido del fuselaje el ala afectada. Las dos alas del avión cayeron a tierra enteras, a pocos metros de la parte delantera del fuselaje y se quemaron posteriormente, lo cual indica que no se desprendieron del fuselaje y que no hubo incendio en los tanques de carburante antes del contacto con el suelo.

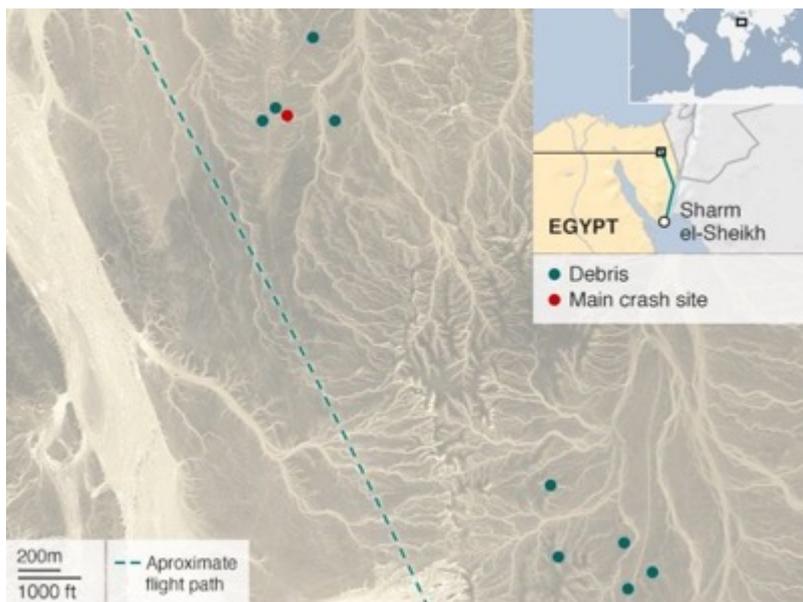
consecuencia de las maniobras caóticas del avión y no como una causa en sí misma. Como ya señalé en mi anterior artículo [1], los bruscos descensos y ascensos repetitivos, con sobrecargas positivas y negativas más allá de los límites normales para un avión de pasajeros, son lo que provocó la separación de los paneles de revestimientos, la torsión y dislocación de ciertos elementos de resistencia en la estructura del avión y la ruptura de conductos hidráulicos fijados a los paneles de revestimiento. En ausencia de presión hidráulica, la tripulación del avión no puede controlar la profundidad ni la dirección. El ruido anormal en la cabina, comprobado durante el análisis de la caja negra, indica probablemente la deshermetización, seguida de la dislocación de los pedazos del avión a una altitud de 5 000 o 6 000 metros, como lo confirma el impacto de los grandes fragmentos del avión en un área de más de 2 kilómetros en el sentido del vuelo.

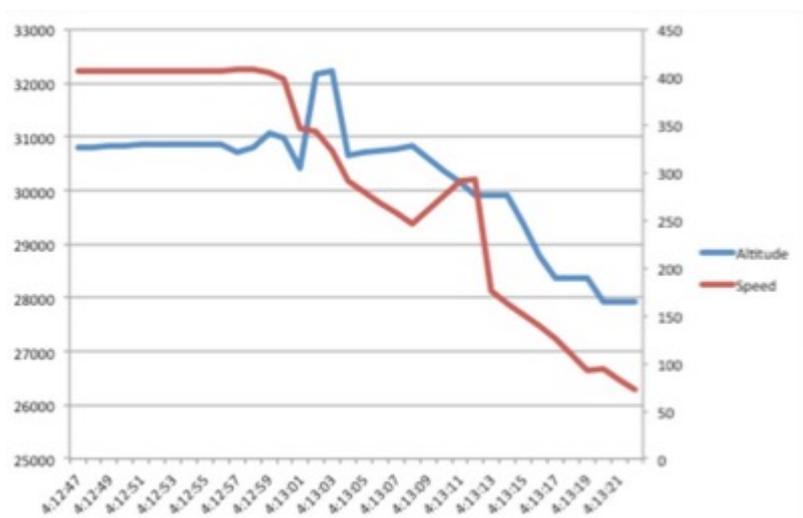
Volvamos a las 06 horas con 12 minutos y 59 segundos, en el momento del accidente, para tratar de descifrar cada una de las fluctuaciones de los parámetros de vuelo. Es fundamental subrayar el hecho que el avión vuela en ese momento bajo el control del piloto automático. En un primer momento, tenemos un descenso de 3 segundos, con una pérdida de altitud de 150 metros, que provoca una sobrecarga negativa de 2g. Esa maniobra es demasiado brusca, con una sensación de «*bolsa de aire*», para que haya sido realizada por la tripulación.

provocando sobrecargas positivas de 5 a 6g, que sólo se realizan en los aviones de caza, durante los combates aéreos a corta distancia, y que provocan al piloto una pérdida de la visión, conocida como «*velo negro*» en la jerga de la aeronáutica. En mi opinión, es imposible que esa maniobra la haya realizado la tripulación. Sólo pudo generarla un piloto automático defectuoso. Si los pilotos hubiesen estado al mando, después del primer descenso brutal del avión habrían recuperado altura poco a poco, primero horizontalmente, durante 8 o 10 segundos, para iniciar después un ascenso progresivo hasta recuperar la altitud de crucero.

La tercera maniobra fue pasar de un ascenso en ángulo de 40 o 50 grados en relación con el plano horizontal, a un ángulo de picada de 20 a 30 grados con una sobrecarga negativa de 4g y esa maniobra es imposible de ejecutar para la tripulación de un avión de pasajeros ya que todo el mundo se desmayaría con la aparición del «*velo rojo*». Los únicos momentos en que la tripulación hubiese podido intervenir son los breves instantes de vuelo horizontal, de 5 segundos y 3 segundos, interrumpidos por otros movimientos descontrolados. En un funcionamiento normal, el centro aerodinámico del piloto automático no permite la realización de maniobras que provoquen sobrecargas cercanas a la ruptura de las estructuras, ni siquiera si el piloto [humano] tratara de hacerlas con los mandos. La causa de esas maniobras caóticas sólo puede ser, por consiguiente, resultado del mal funcionamiento del mecanismo del piloto automático.
